陕西澄合山阳煤矿有限公司  
矿山生态修复试点项目  
竣工环保验收调查报告

编制单位： 陕西澄合山阳煤矿有限公司

二〇二三年五月

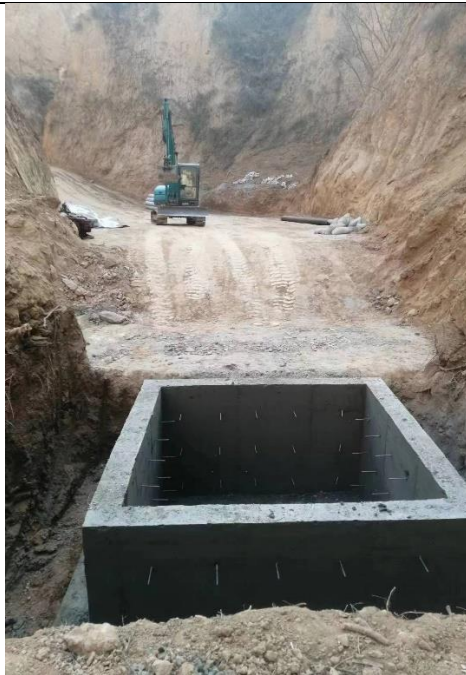
| <p>及渗滤液收集池修建</p> | <p>土工膜防渗敷设</p> |

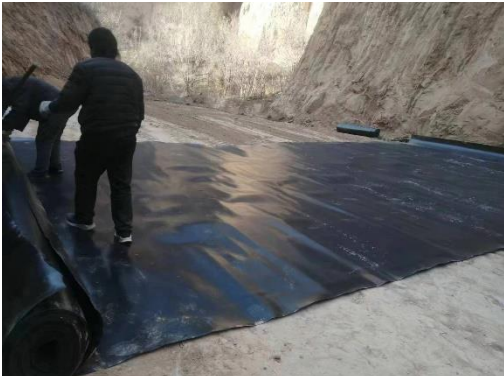
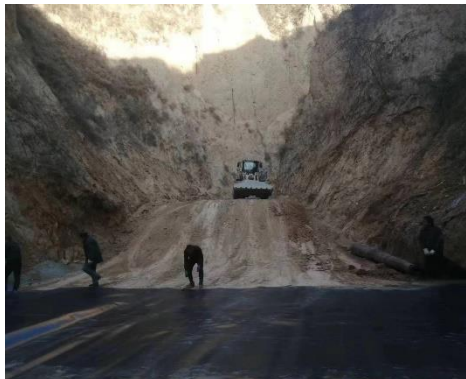
| 工程名称 | 建设内容 | | 环评要求 | 实际建设 | 备注 |
|---|---|---|---|---|---|
| | 防渗措施 | | 采用改性压实粘土防渗，厚度 1.0m，渗透系数 $\leq 1.0 \times 10^{-7} \text{cm/s}$ 。 | 在场地内铺设防渗土工膜。土工膜采用厚度 1.5mm 双糙面 HDPE 土工膜，屈服伸长率 11%，断裂伸长率（纵横）600%，穿刺强度 $\geq 360\text{N}$ ，防水性：承受水压 0.5MPa 不破坏；水蒸汽渗透系数 $\leq 1.0 \times 10^{-13} \text{g.cm}/(\text{cm}^2 \cdot \text{s} \cdot \text{pa})$ | 与环评要求防渗效果等效 |

| <p>土工膜防渗敷设</p> | <p>盲沟敷设</p> |

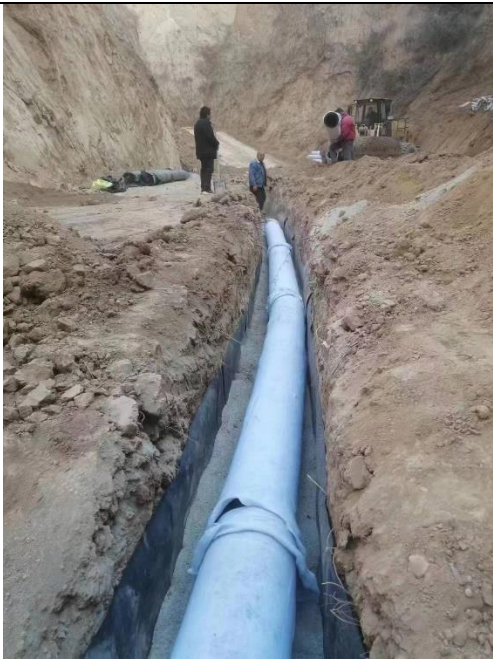
| | | 盲沟 | 为防止回填造成地下水排泄途径改变，导致在回填区底部形成饱和区，在沟底铺设盲沟对地下水进行疏导，盲沟沿沟心布设。盲沟自上而下分段开挖，分段长度不超过 10m，边开挖边砌筑。盲沟的填充部分采用容重较大的卵石干砌。盲沟长度 568.1m。 | 在沟底铺设盲沟，对库区产生的渗滤液进行收集导流至坝下渗滤液收集池。盲沟的填充部分宜用容重较大的卵石干砌，靠近盲管部分应严格控制回填的卵石粒径，严禁回填棱角尖锐的碎石，防止造成透水土工布的破坏。盲沟已铺设完成 | 防渗方式<br>改变 |

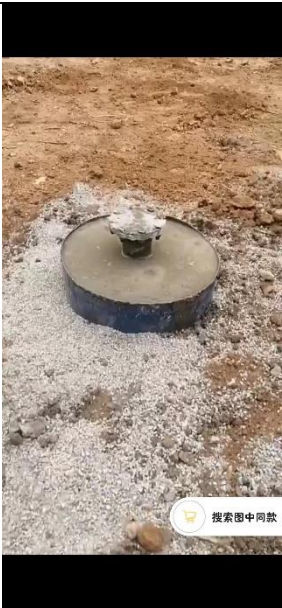
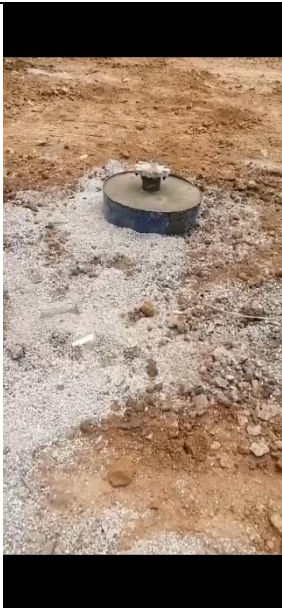
已按照环评要求在下游设置了相应的地下水跟踪监测点，后期运行过程严格按照环评要求因子、点位、频次等，定期开展地下水跟踪监测。

| 下游地下水跟踪监测井 | |

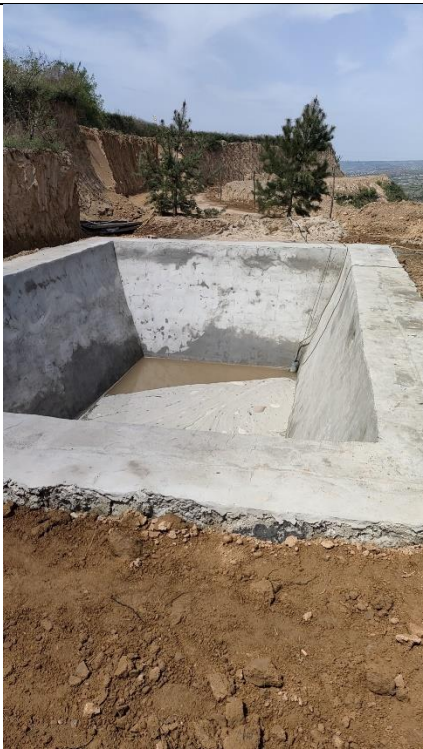
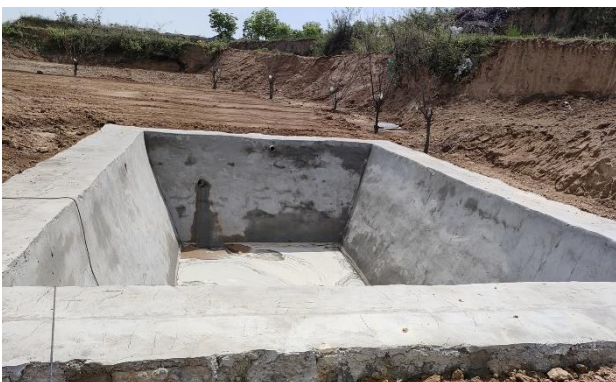
| 平台收集池 | |

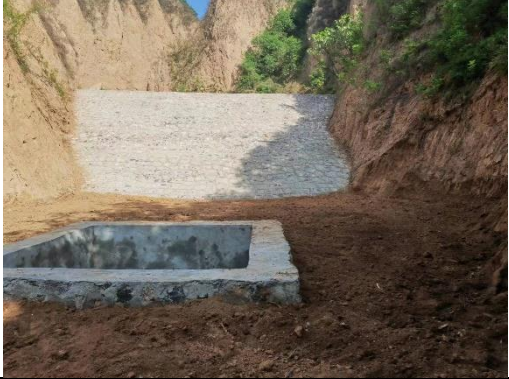
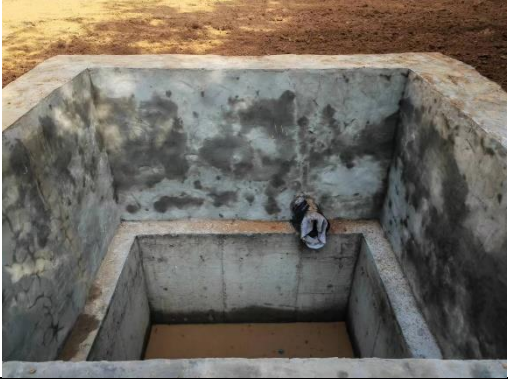
项目运营期生活区依托山阳煤矿，无污废水外排。少量渗滤液由沟底盲沟收集进入渗滤液收集池，容积为 10 m<sup>3</sup>，收集后用水车运至山阳煤矿矿井水处理站，处理后回用。项目实施期采取相应的临时截排水措施，收集至收集池作为抑尘用水，使外围雨水不进入库区。

| 渗滤液收集池 | |
